TS Tor & Service AG

Bezeichnung: Übersicht Falltor ST602F handbetrieben

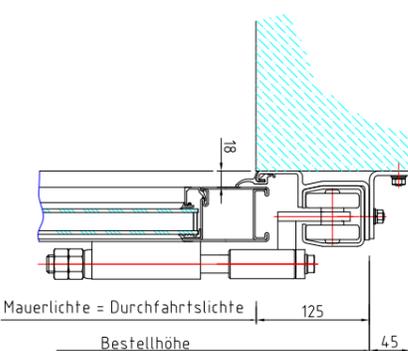
Montagesituationen im Sturz (M1:10)

a) Vor bzw. hinter der Leibung VL/HL

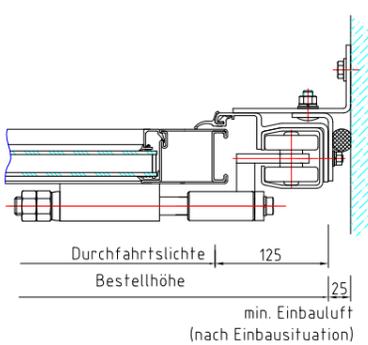
b) In der Leibung IL

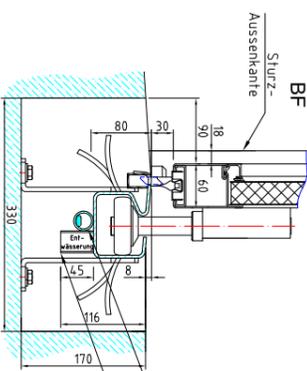
f) Bodenführung BF

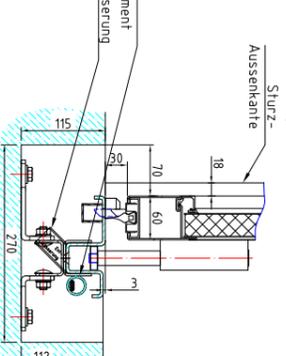
g) Bodenführung BF-light Nlro
